**Das
sächsische Bauernhaus
in Siebenbürgen**

**Was wie machen an alten Häusern?
Ein Leitfaden zur altbaugerechten Instandsetzung**

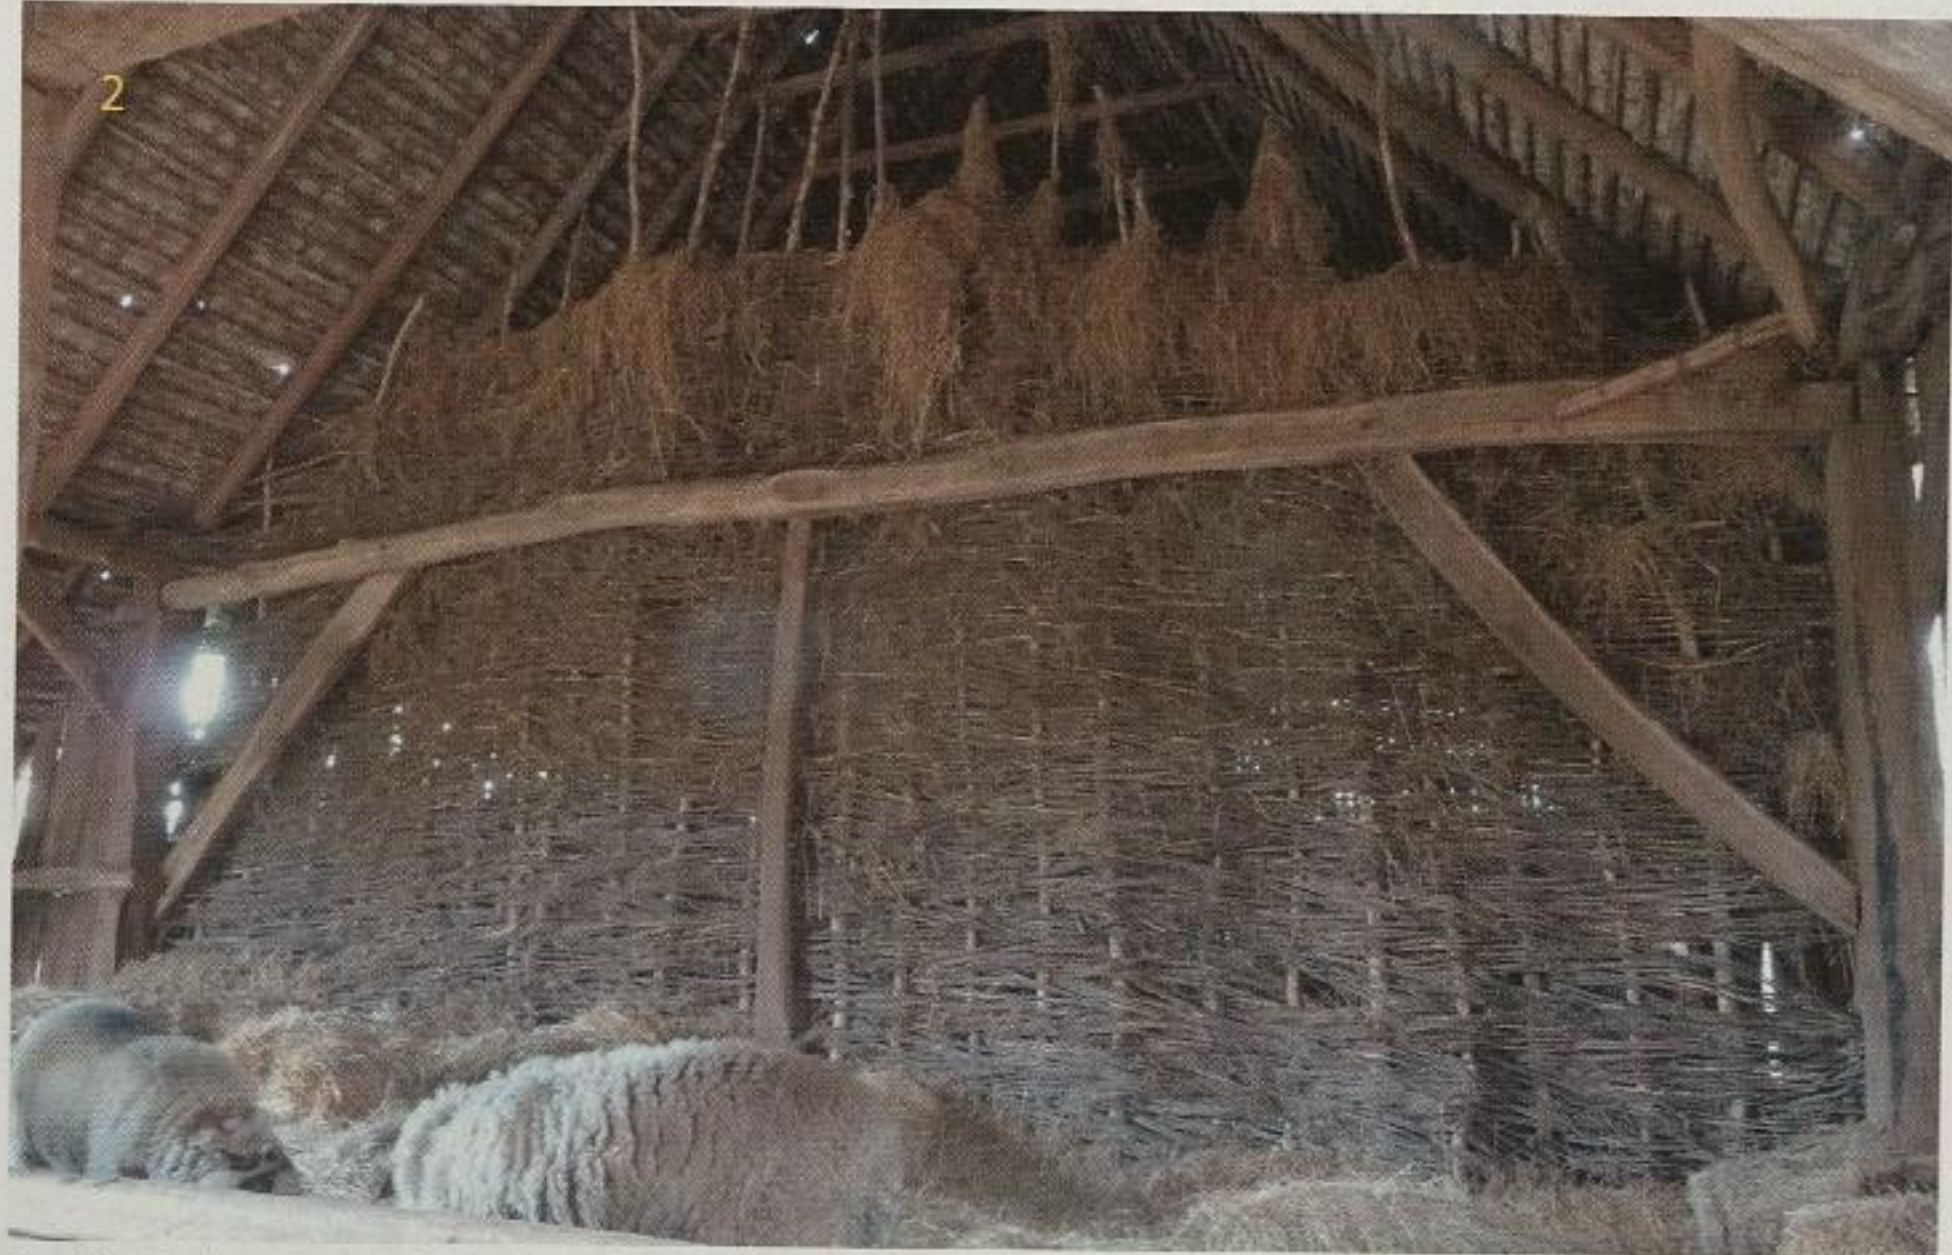
1. Eingeschobener Stall in Blockbauweise

Abteilungen und Einbauten für Ställe sind meistens aus gespaltenen Halbhölzern oder Bohlen in Block-, Stab-, oder Mischbauweise errichtet. Diese unsprünghlichen Konstruktionsprinzipien wurden bis ins 20. Jh. angewendet. Die Fugen zwischen den Hölzern bleiben offen oder sind mit Strohlehm ausgefüllt. Häufig ragen derartige Ställe über den Grundriss der Scheune hinaus. Diese Bereiche sind dann mit zusätzlichen Schleppdächern versehen.

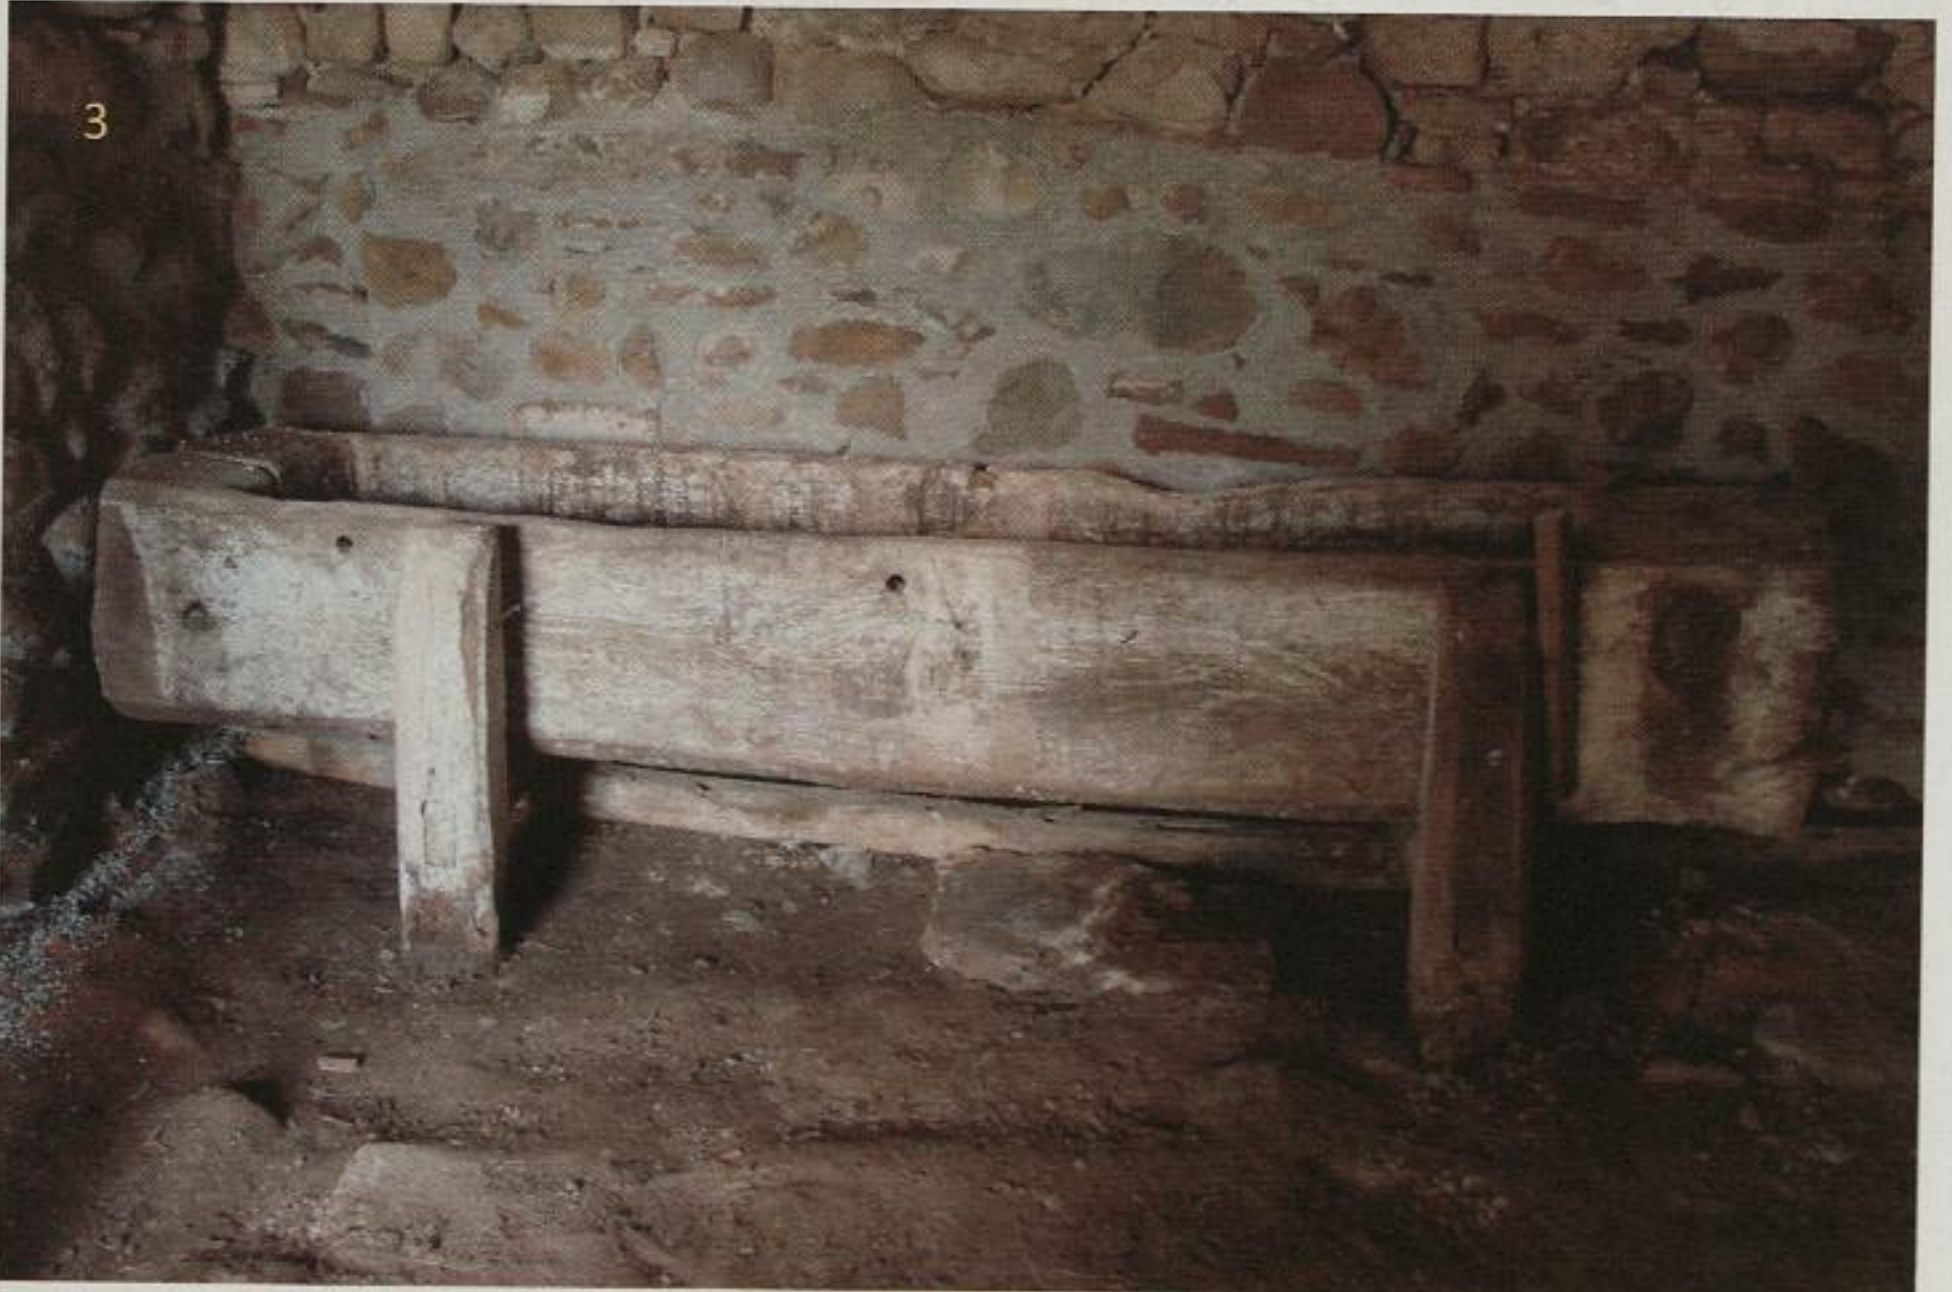
2. Zwischenwand aus lotrechter Stakung mit Flechtwerk

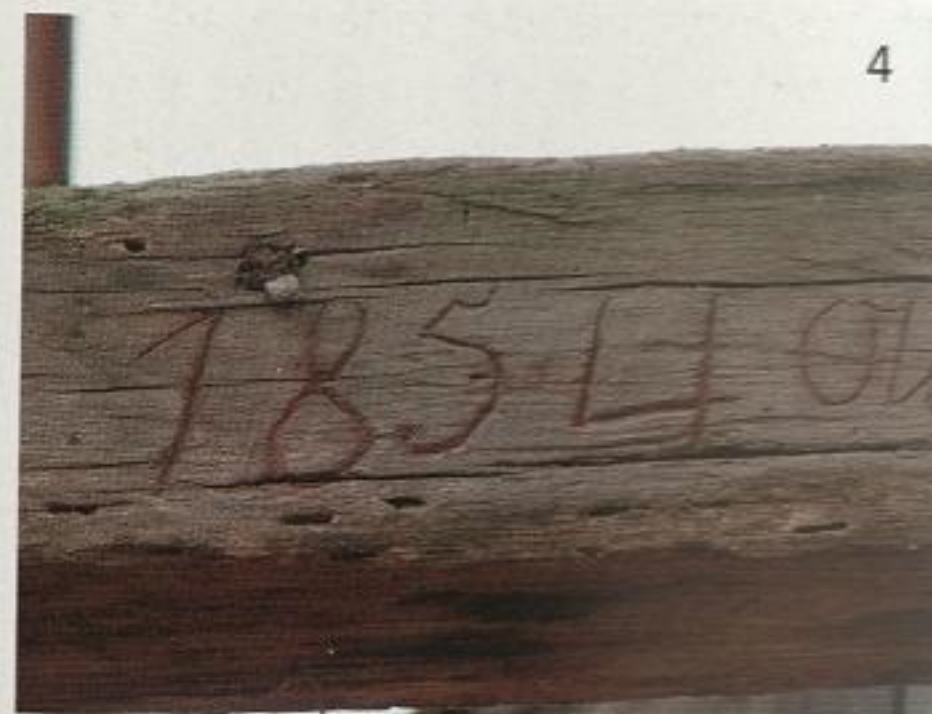
3. Trog aus Eichenholz in einem Stall

Mitunter sind Rähme, Konsolen oder Ankerbalken datiert und mit dem Namenszug des Zimmermanns versehen. Verlassene Scheunen und Ställe bergen so manchen „Schatz“. Futtertröge aus Eichenholz von manchmal enormen Ausmaßen, ausgeklügelte Futterluken, landwirtschaftliches oder handwerkliches Gerät sind Zeugnisse vergangener Lebens- und Wirtschaftsformen, die heute einen großen dokumentarischen Wert haben, manchmal auch für wieder belebte Techniken eingesetzt werden können. Solche Gegenstände müssen unbedingt gesichert und bewahrt werden.

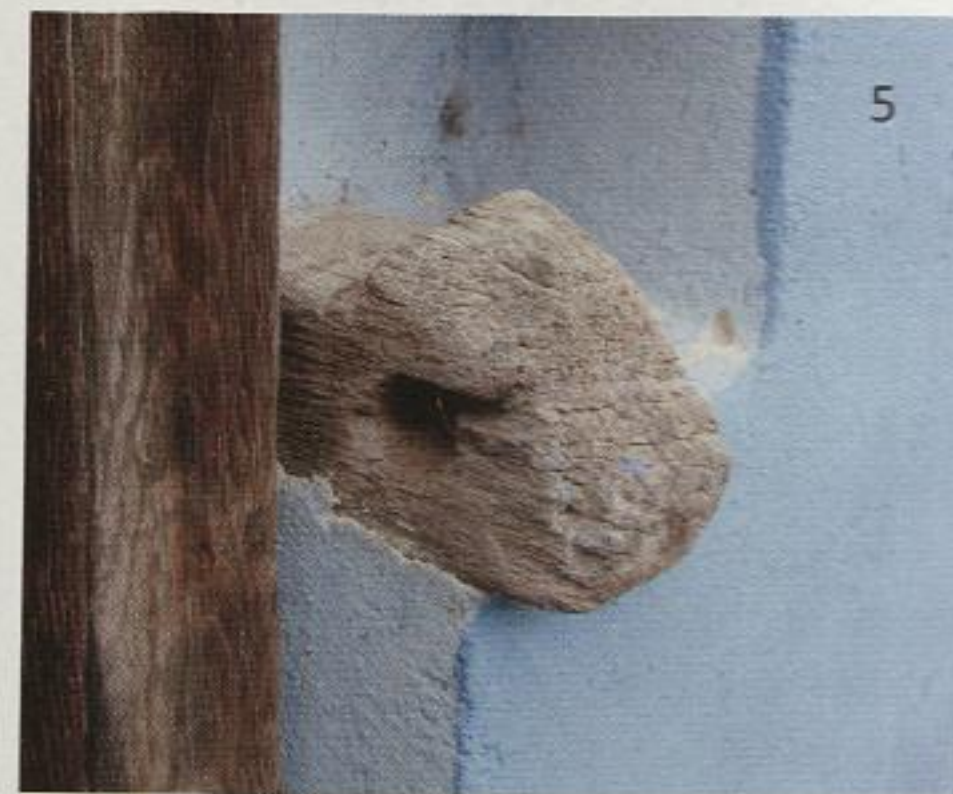
5. Hölzerne Riegelaufnahme an einem Scheunentor

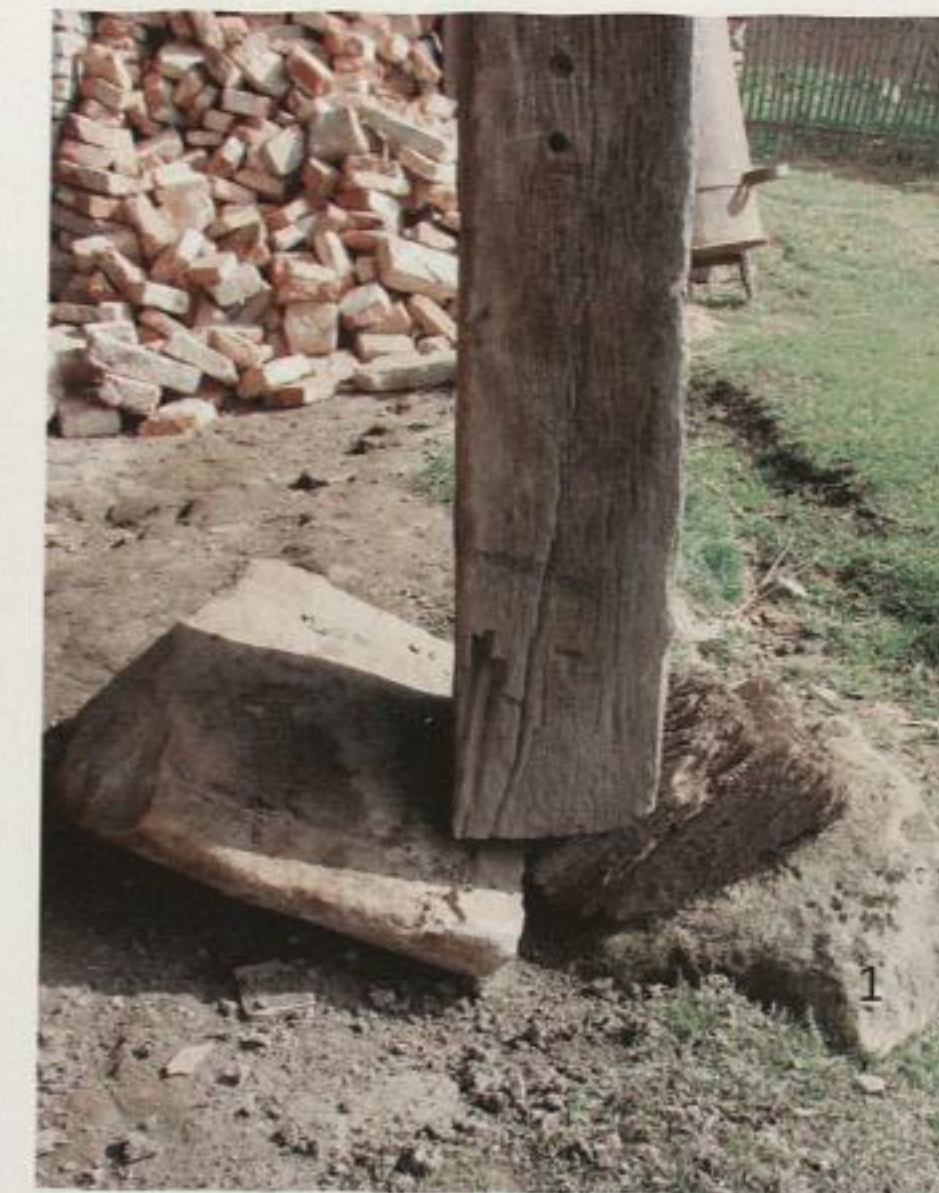
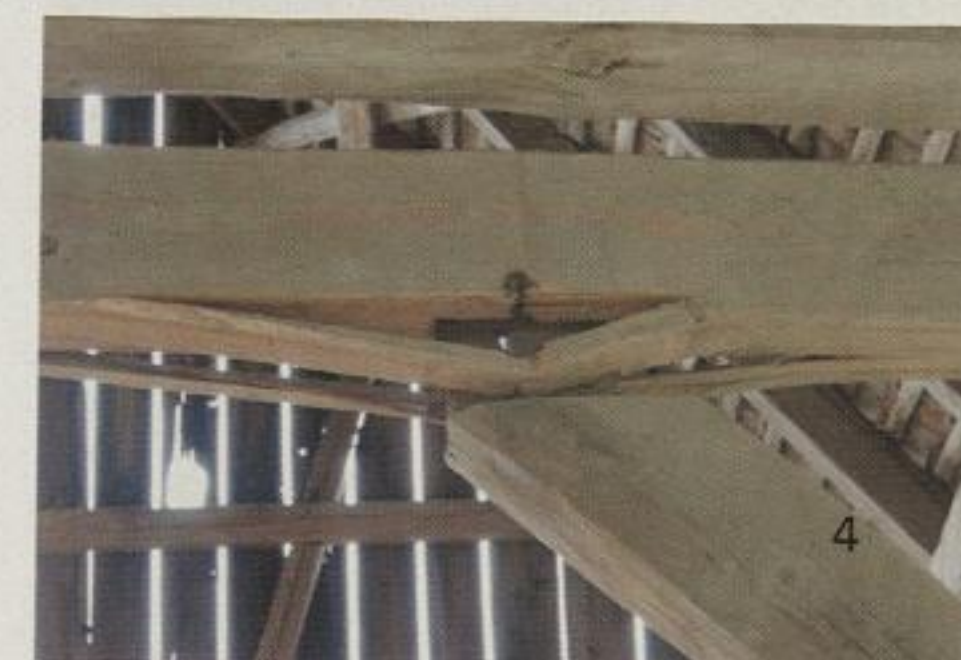
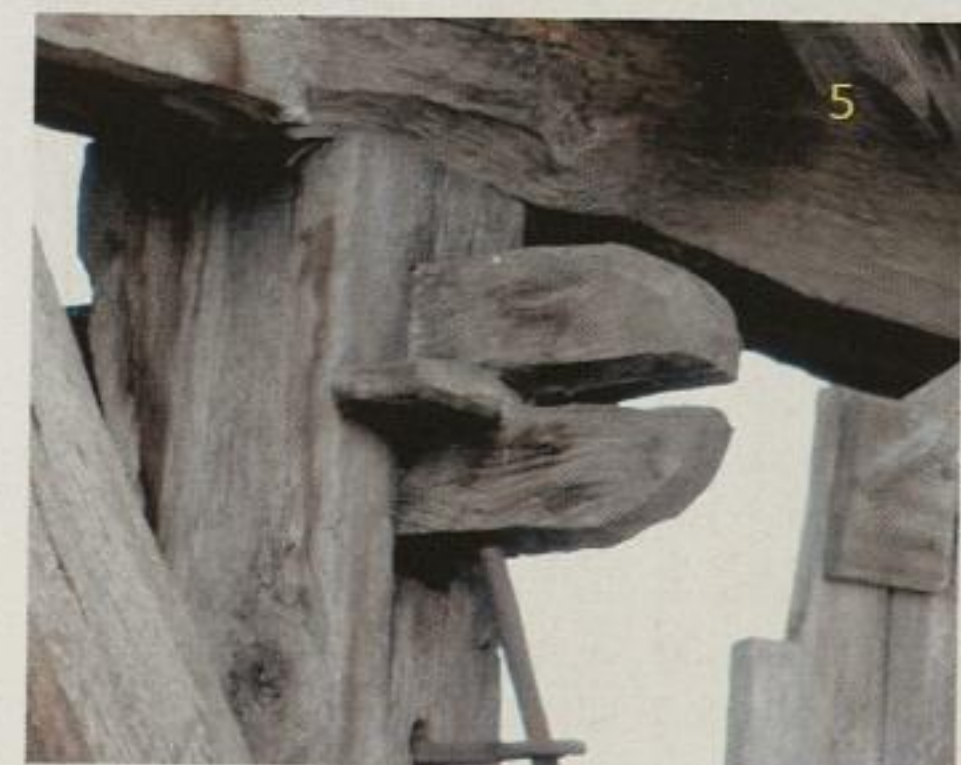
Fotos Seite 167.

1. Verrutschtes Fundament
2. Abgesacktes Fundament, Leckage im Dach, Fäulnis und Bruch des Rähms im Knotenpunkt über dem Ständer und Ankerbalken
3. Verformter Wechsel und Rähm aufgrund zu hoher Abstände der Ankerbalken (Sparrendach nach Abb. 78.1.C)
4. Ausgerissenes Blatt und Holznagel infolge hoher Zugbelastung im Kopfband

5. Aufgespaltener Zapfen eines Ankerbalken nach Abb. 160.1
6. Verformter (gebrochener?) Holznagel einer durchgestemmten Ankerbalken-Mauerschwellen Verbindung infolge hoher Zugkräfte

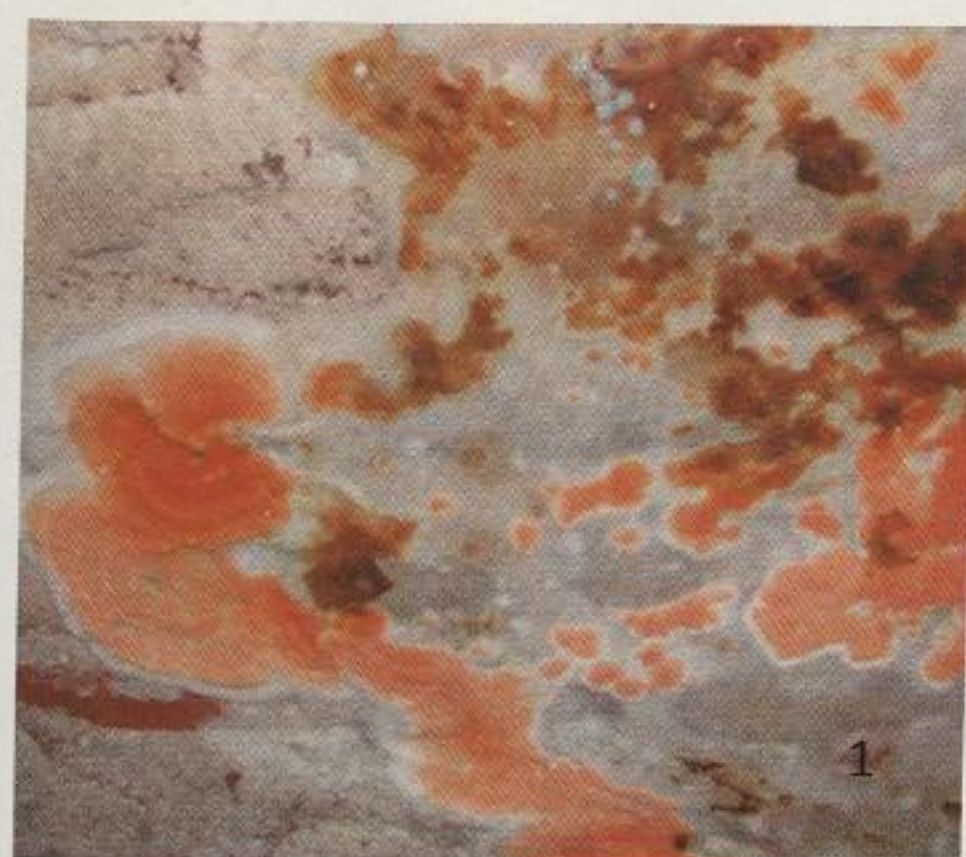
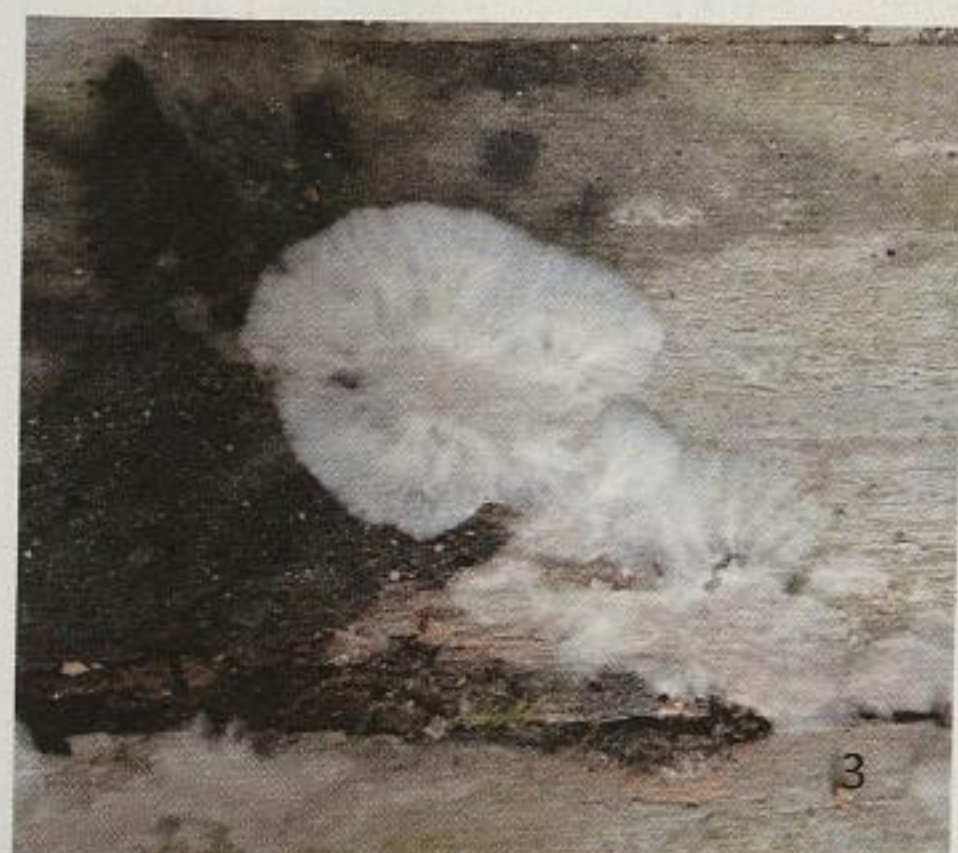
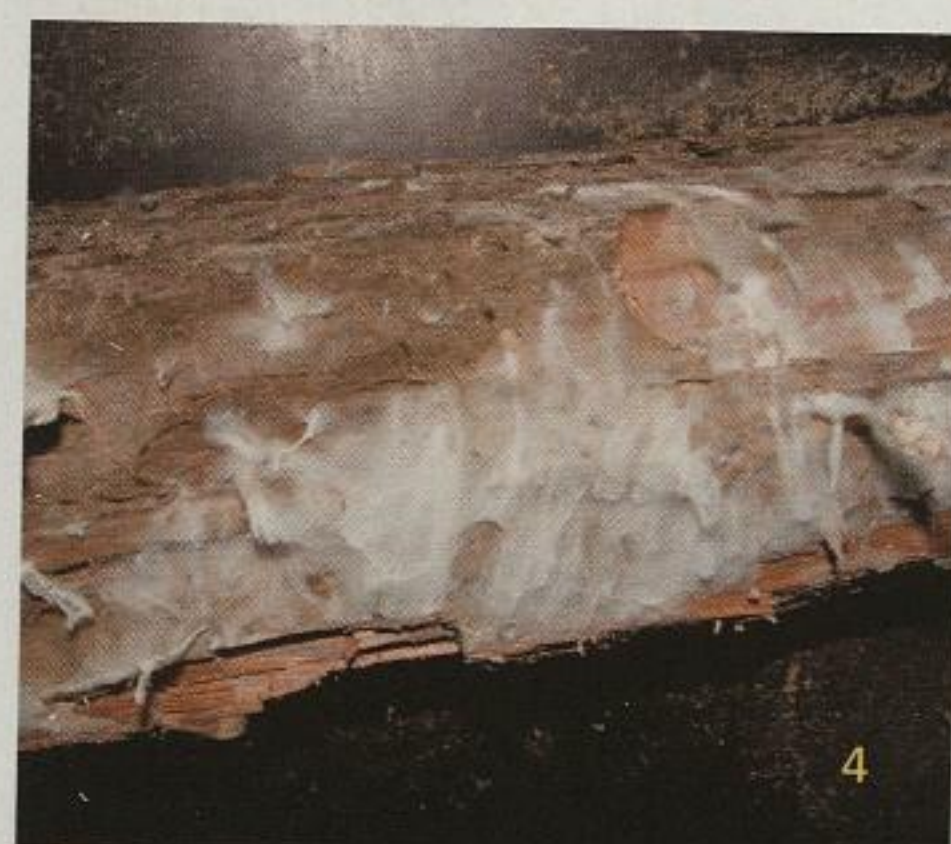
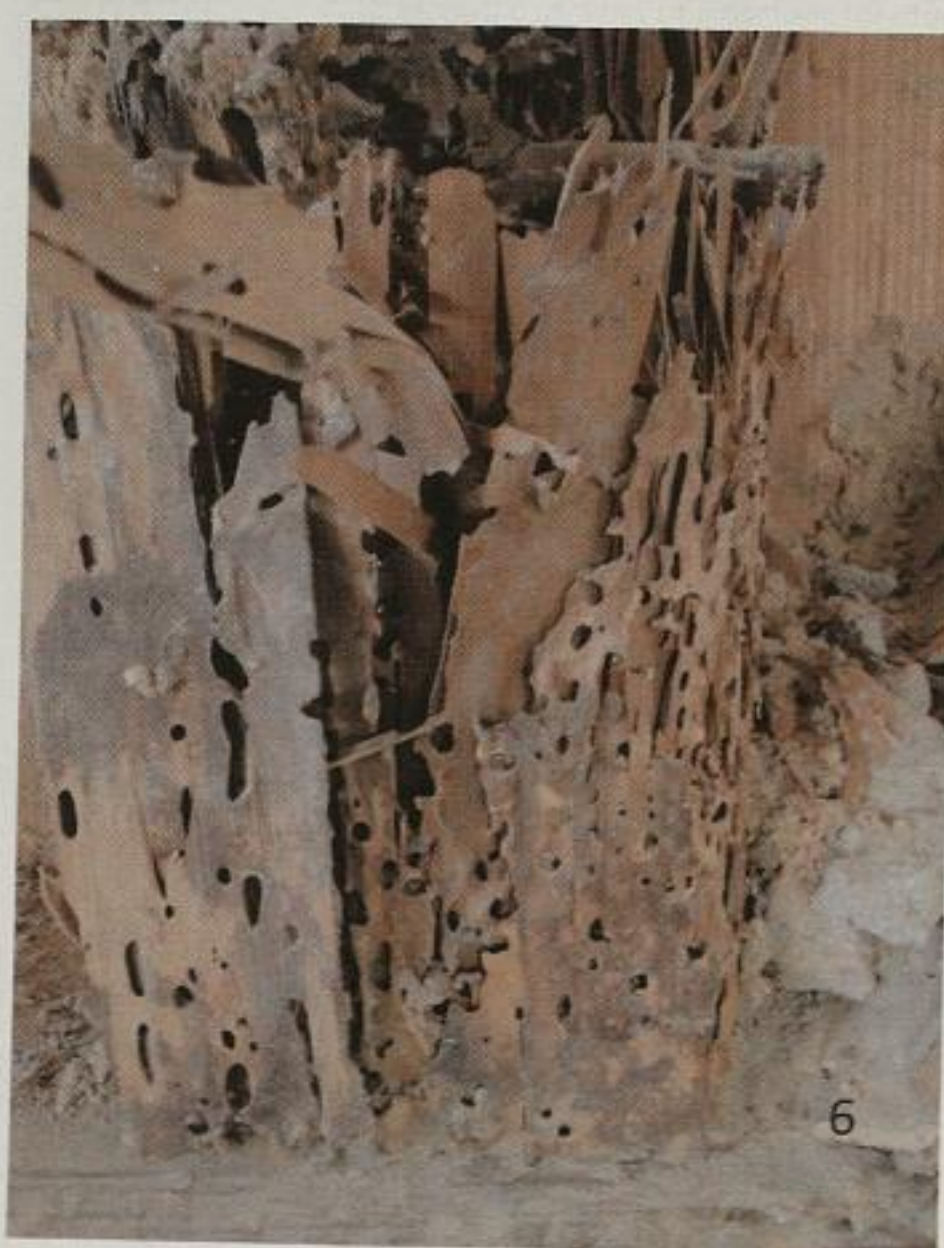
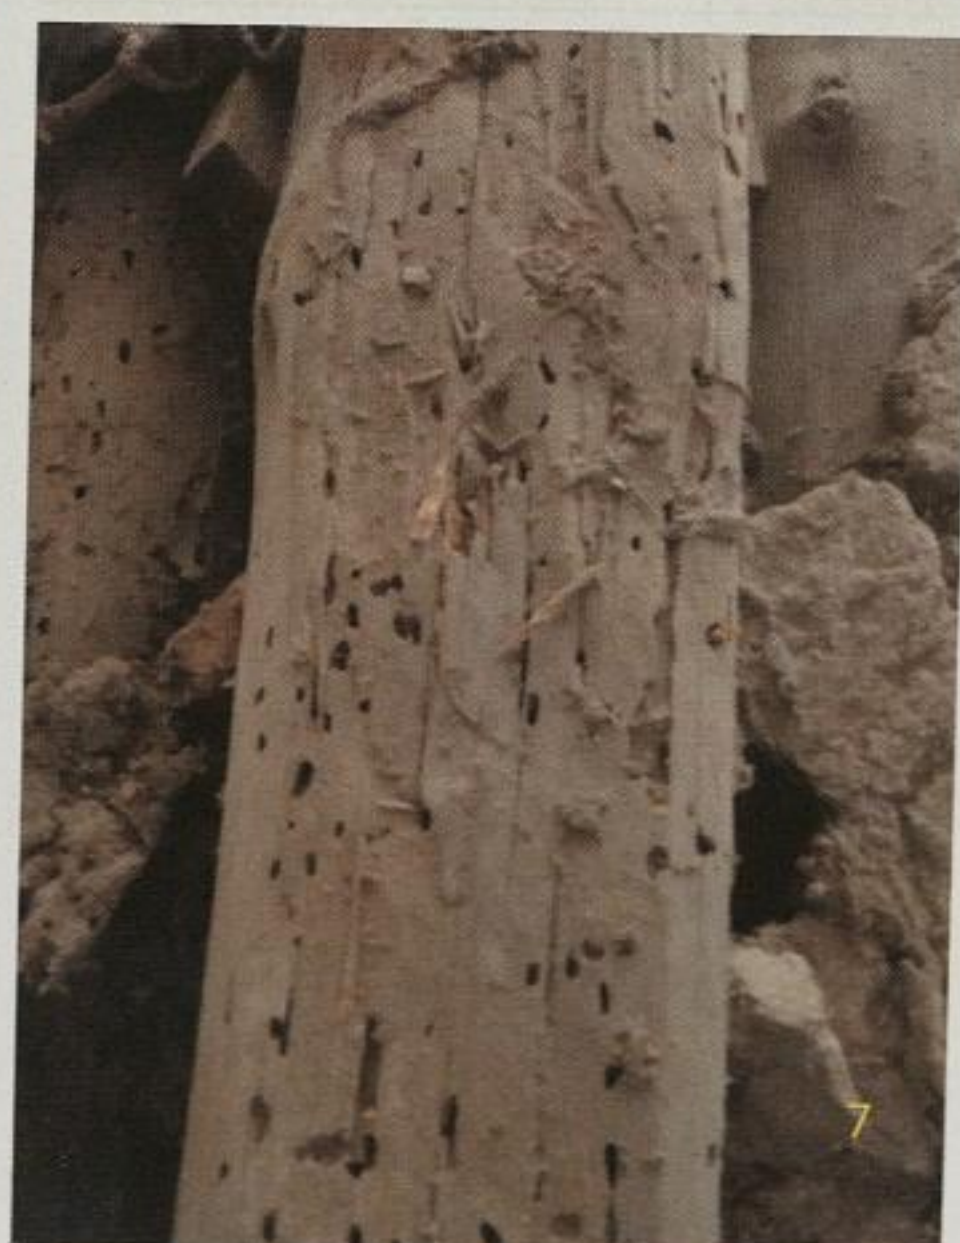
Fotos Seite 168.

1. Alter Fruchtkörper des Echten Hausschwamms (*Serpula lacrimans*) auf einem Kellergewölbe
2. Fruchtkörper *Serpula lacrimans* auf Holzfußboden
3. Junger Fruchtkörper
4. Mycelien von *Serpula lacrimans*
5. Fruchtkörper des Braunen Kellerschwamms (*Coniophora puteana*)
6. Ausflugschächte eines durch den Hausschwamm völlig zerstörten Ständers und eines Balkens, beide aus Tannenholz
7. eines Balkens, beide aus Tannenholz

Dachhaut (alle horizontalen Hölzer unterhalb der Leckage). Letztere Schäden sind besonders ärgerlich, weil mit wenig Aufwand und Pflege vermeidbar. Schäden durch holzerstörende Pilze sind häufig nur schwer erkennbar, weil sie sich versteckt im Holzinnern weit verbreiten können. Unter einer noch intakten Holzschicht von 4 cm sind sie auch durch Abklopfen nur schwer identifizierbar. An hochwertigen denkmalgeschützten Konstruktionen können genaue Feuchte- und Bohrwiderstandsmessungen Aufschluss geben über die innere Festigkeit einzelner Holzbauglieder. In den Bauernhäusern wird man zur Beurteilung von Schäden auf die Erfahrung des Zimmermanns zurückgreifen. Mit Ausnahme eines Befalls durch den Echten Hausschwamm lässt sich ein Befall in der Regel durch eine Trocknung stoppen. Wenn das Holz weitgehend zerstört ist, muss es ausgetauscht werden.

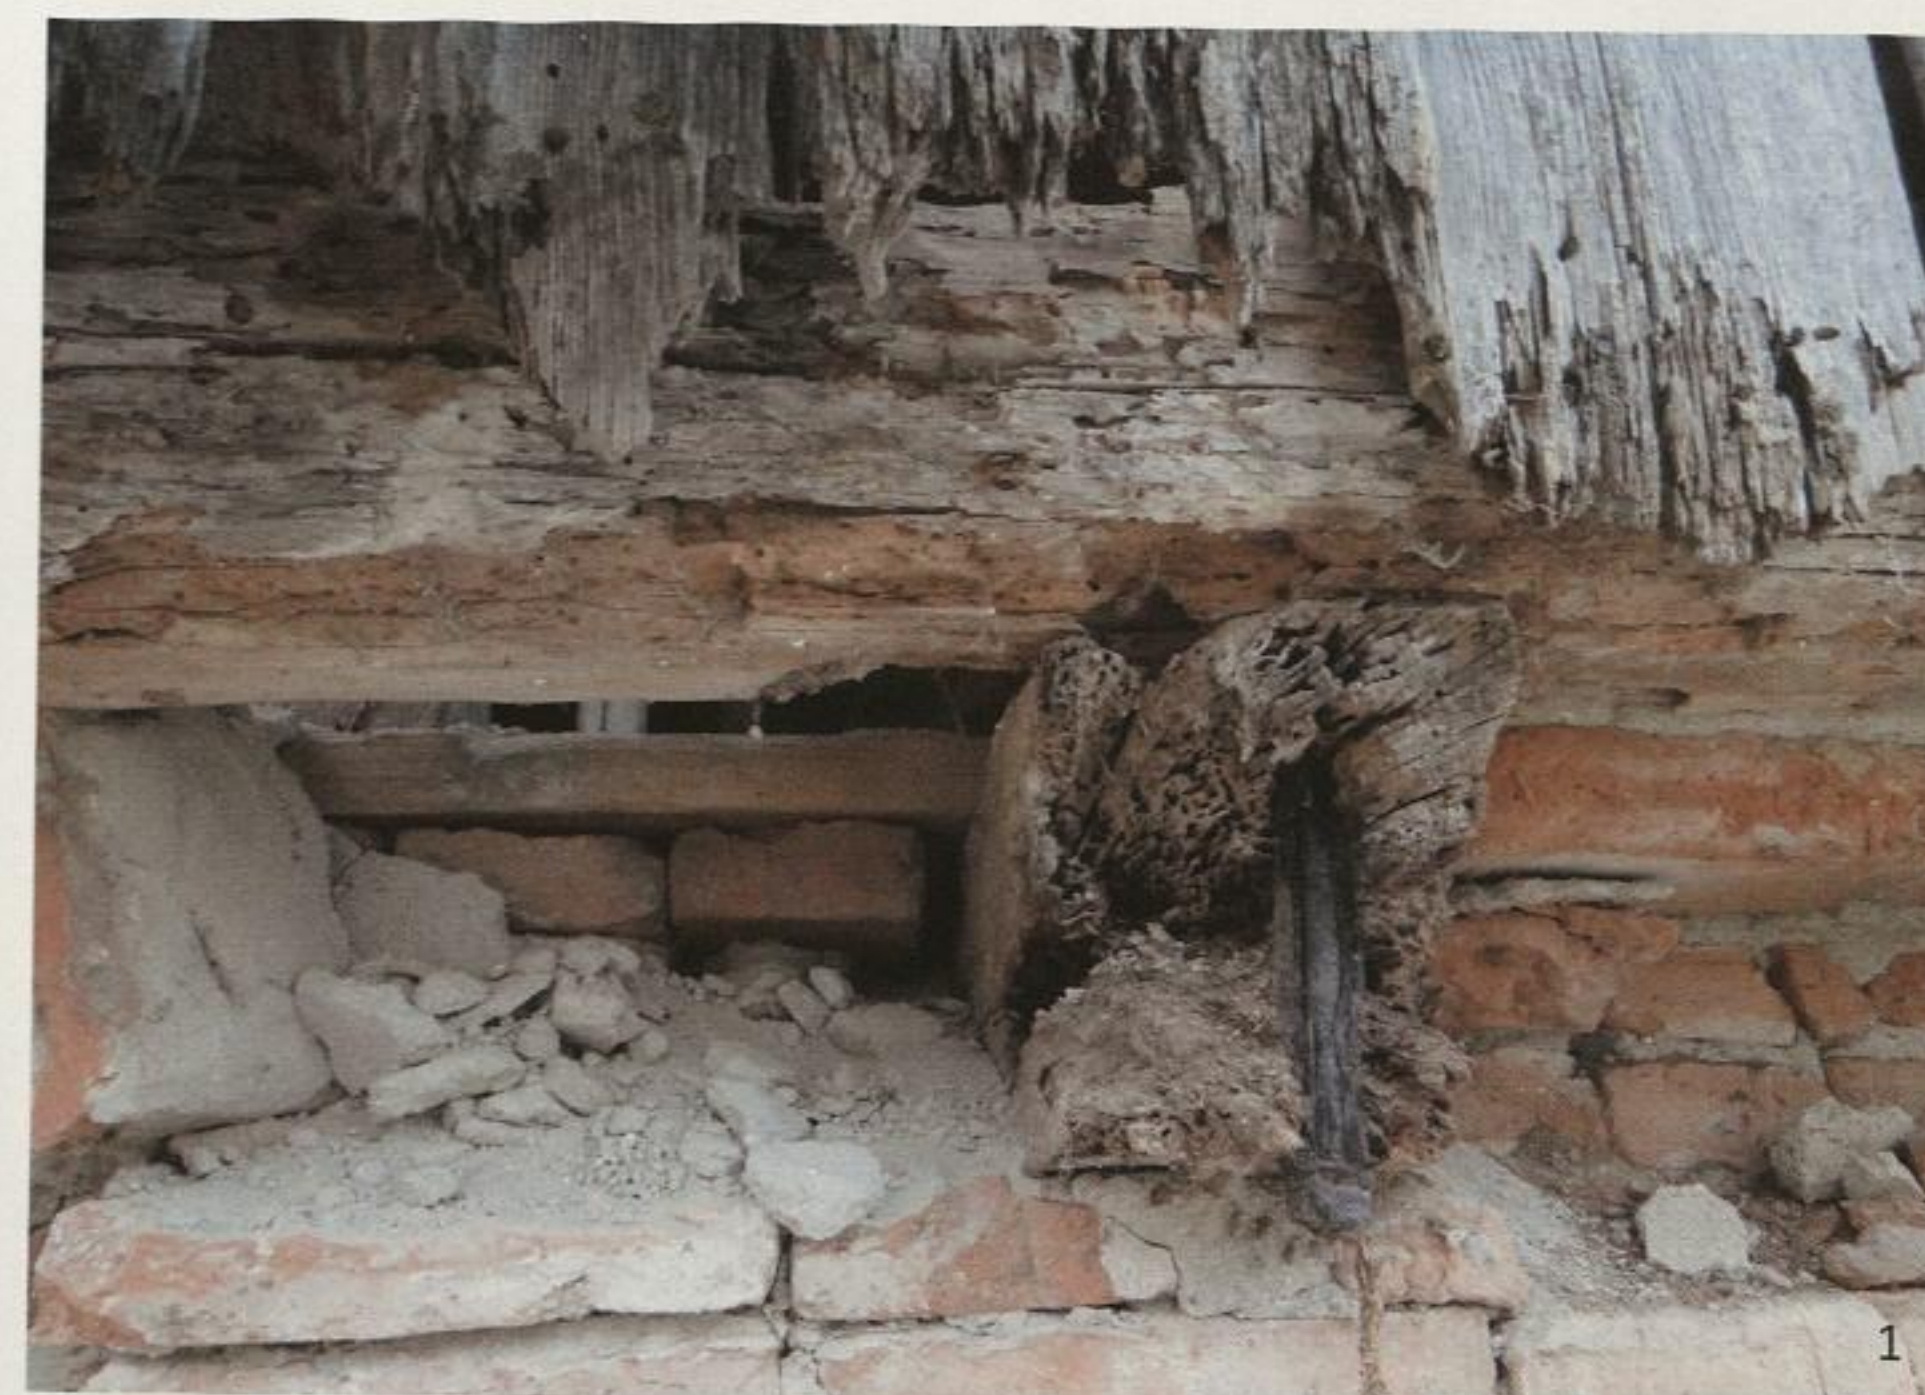
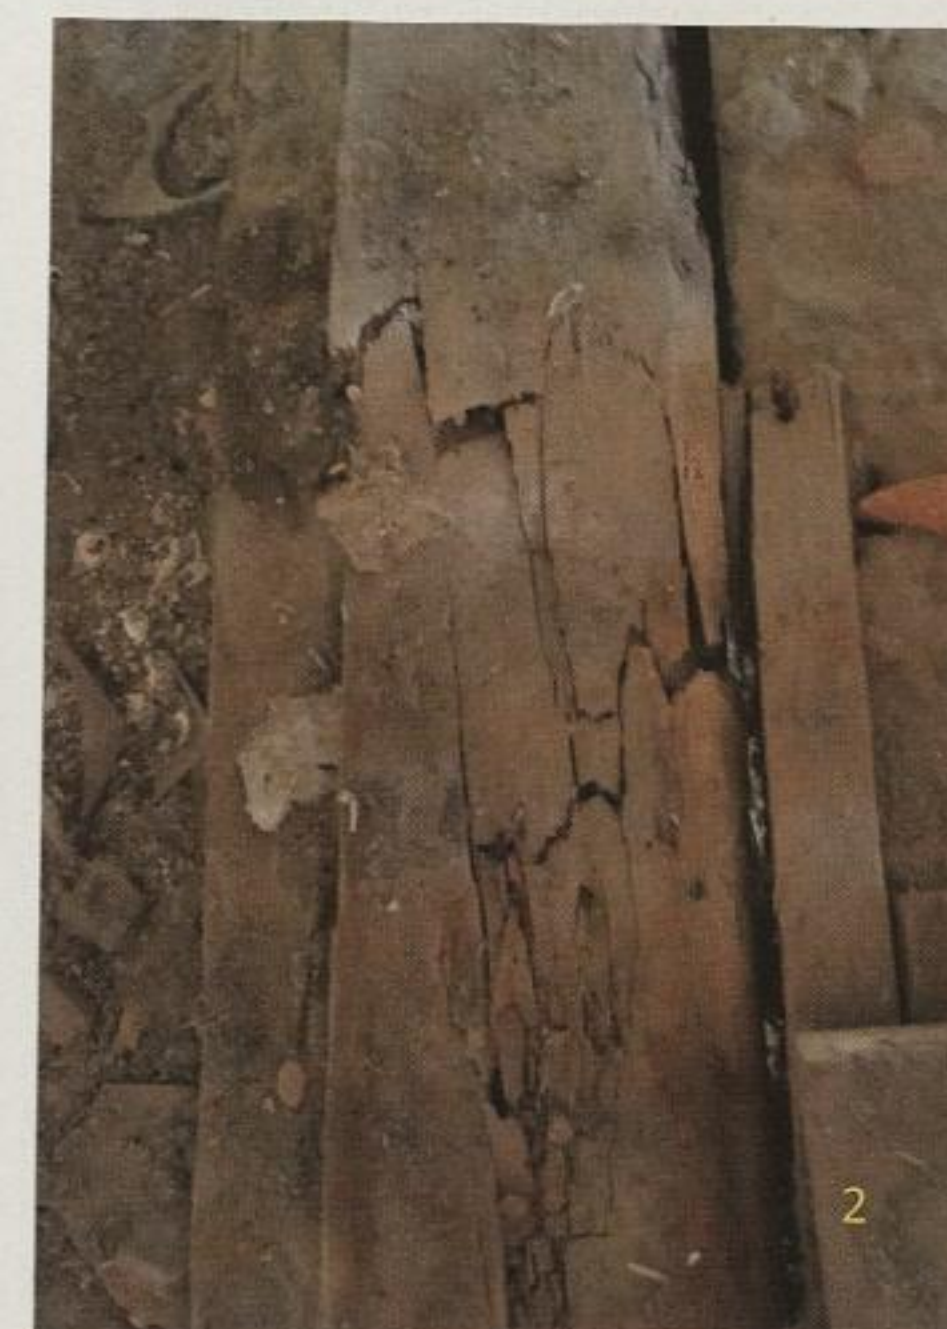
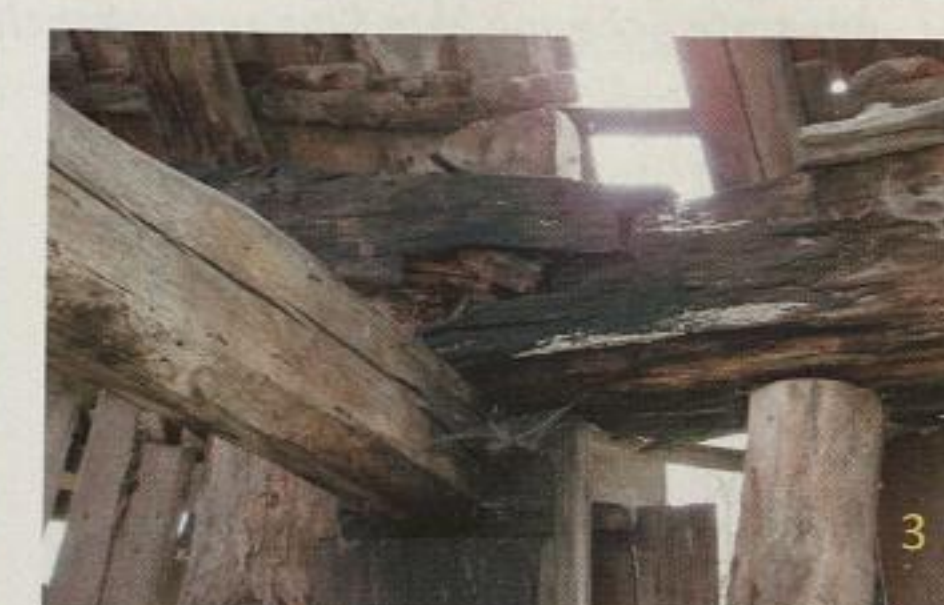
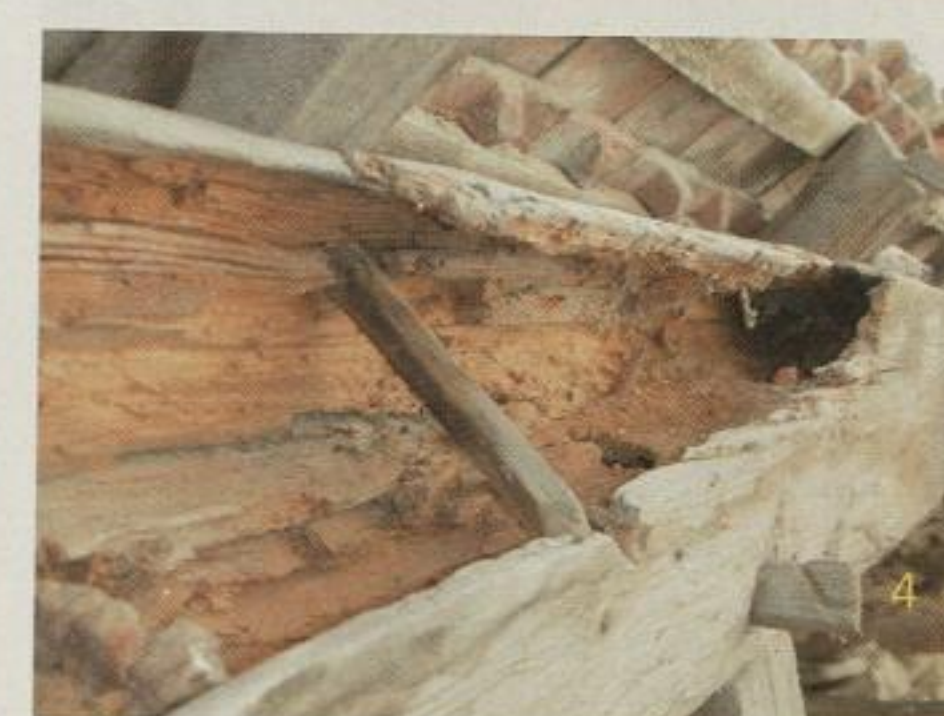
Fotos Seite 169.

1. Verrottete Balkenköpfe, Giebel-schwelle und Brettverschalung einer Scheune aufgrund eines Einbaus einer Betonkonstruktion nach deren Entfernung.
2. Braunfäule in Verbindung mit Insektenbefall hat den Deckenbalken zerstört.
3. Punktuell völlig zerstörtes Rähm (Braunfäule, Porenschwamm / Detail Foto 167.2)
4. Durch Kernfäule ausgehöhltes Rähm. Zerstörungen im Holzinnern sind oft nicht von außen erkennbar, sondern bedürfen besonderer Diagnosemethoden, oder sie treten erst während der Arbeiten zutage.

Sehr hilfreich ist ein verformungsgetreues Aufmaß, das in vielen Fällen bereits Aufschluss geben kann über mögliche Schäden, die sonst nicht erkannt werden. Starke Durchbiegungen, Absackungen, auch Rissbildungen in Deckenverkleidungen lassen Schäden erkennen, die dann genauer untersucht werden können. Die Anfertigung eines Aufmaßes ist auch aus hauskundlichen Gründen wertvoll. Wenn das Original nicht mehr vorhanden ist, kann dieses Aufmaß auch späteren Generationen Auskunft über Lebens-, Wirtschafts- und Bauformen geben. Bei Abbrüchen und Translozierungen muss immer ein Aufmaß angefertigt werden. In einem weiteren Schritt sind mit Hammer und Spitzbohrer Klop- und Anstichproben möglich, über die die Festigkeit der Randzonen des Holzes geprüft werden können. In diesem Zuge kann auch die Tiefe von Rissen festgestellt werden, nicht aber Zerstörungen im Holzzinnern (Foto 169.4).

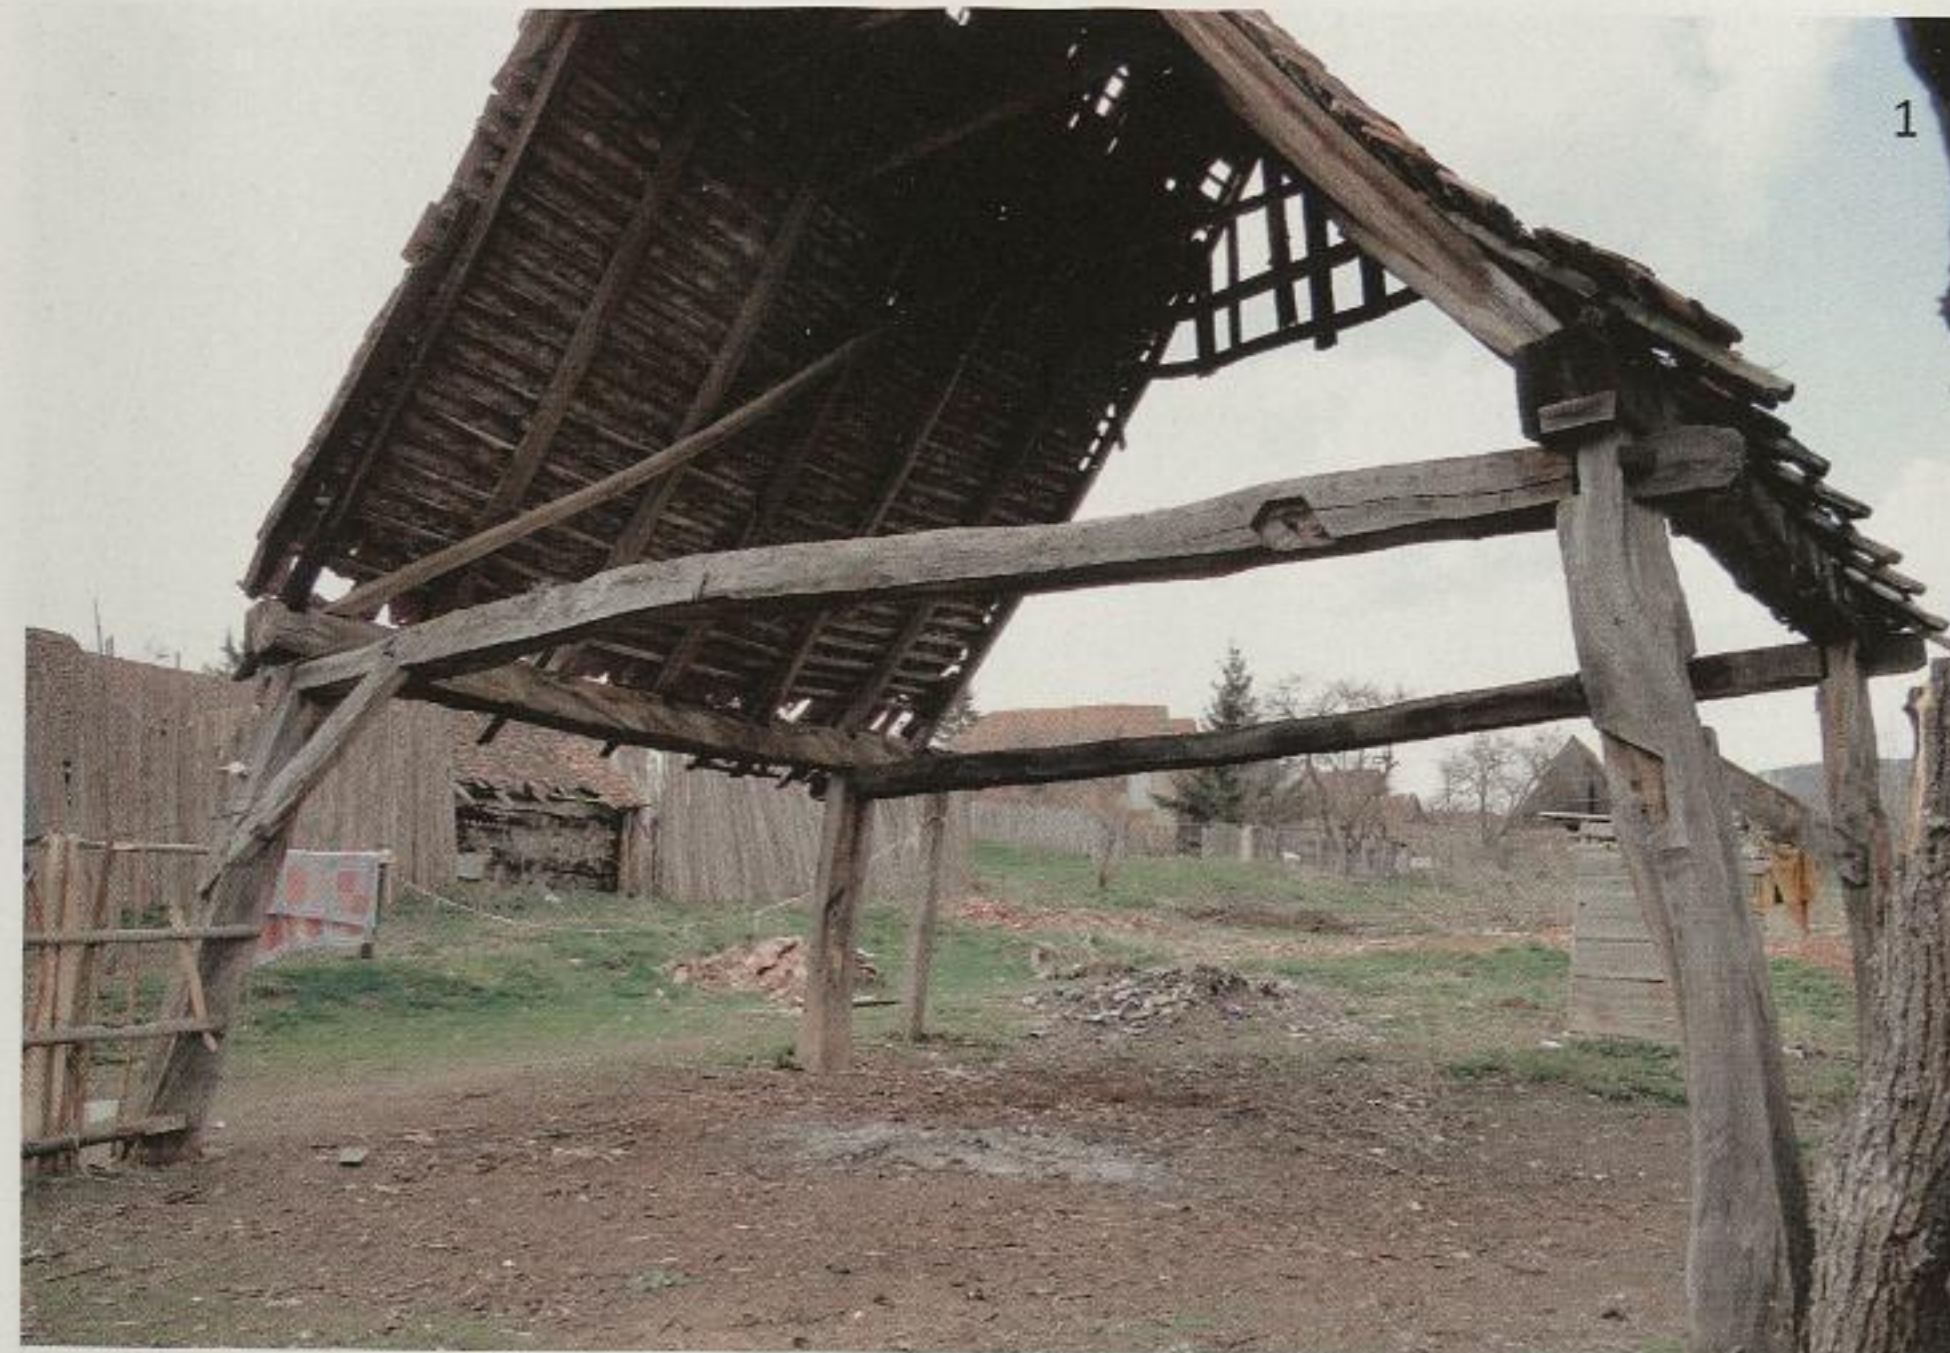
1. Ein trauriger Anblick: die Kopfbänder wurden herausgeschlagen und damit die gesamte Scheune zum Einsturz gebracht.
